CONTRIBUTO PARA A ELABORAÇÃO DE UM MANUAL DE APOIO À REABILITAÇÃO DE EDIFÍCIOS DAS DÉCADAS DE 60, 70 E 80

Dissertação submetida para satisfação parcial dos requisitos do grau de
MESTRE EM ENGENHARIA CIVIL — ESPECIALIZAÇÃO EM CONSTRUÇÕES CIVIS

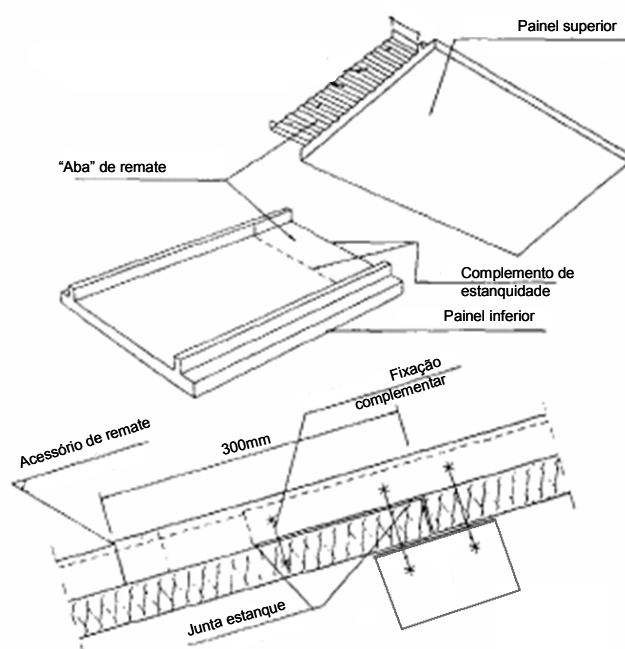
- Nas juntas transversais devem ser usadas placas próprias do sistema, com prolongamento da chapa superior, de forma a ser garantida uma sobreposição mínima entre placas de 300mm. Na junta entre painéis deve ser aplicada um complemento de estanqueidade.

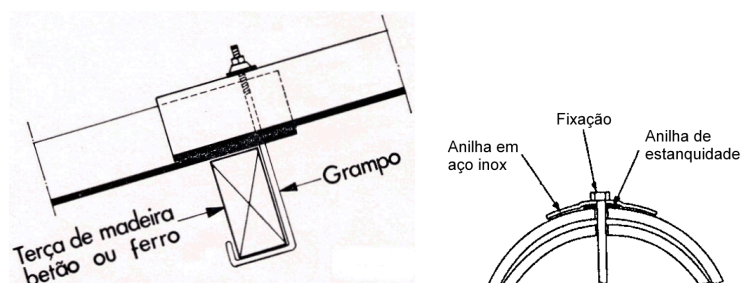
Os elementos de fixação das chapas à estrutura devem ser grampos de aço inoxidável e deve ser aplicada uma anilha de borracha de estanqueidade

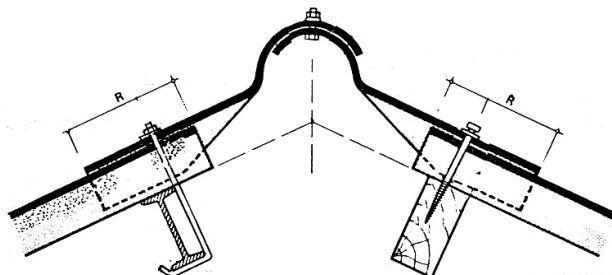
- O sentido de aplicação das peças de cumeeira, com desenho específico, deve ser o mesmo do das chapas de revestimento.

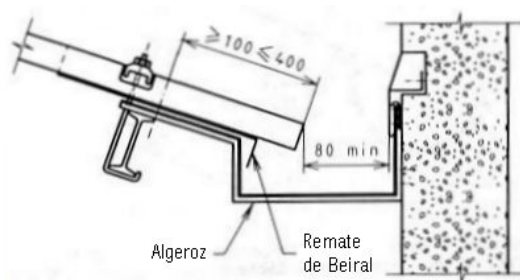
- Nos beirais devem ser introduzidas peças de remate em fibrocimento. A execução do beiral deve ser compatibilizada com a aplicação de isolamento térmico, com a necessidade de serem criadas aberturas para ventilação do desvão e com a posição das caleiras de recolha de águas pluviais.

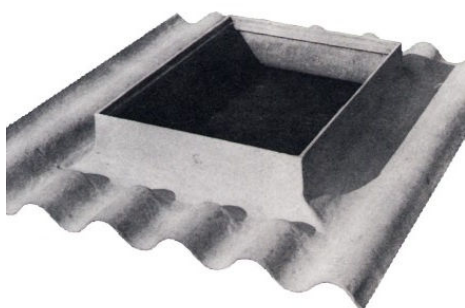
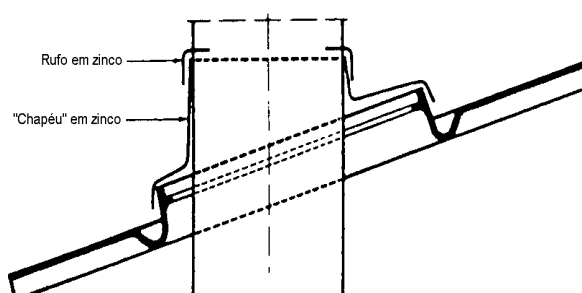
- No remate com as chaminés, clarabóias e outros elementos, são usadas peças com desenho específico em fibrocimento e rufos de zinco, de acordo com a figura.

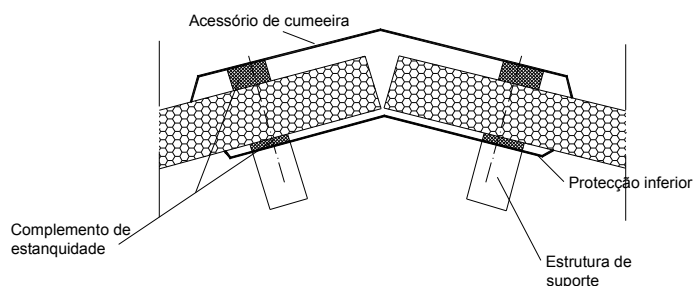
- A cumeeira das coberturas deve ser realizada com acessórios próprios do sistema, garantindo a estanqueidade das juntas de ligação com os painéis através da colocação de complementos de estanqueidade;

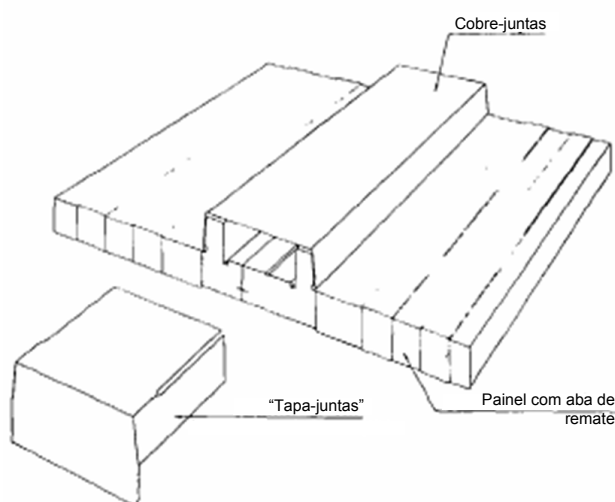
- Ao nível do beirado devem ser usados painéis próprios com bordo protegidos, aplicados com tapa-juntas;

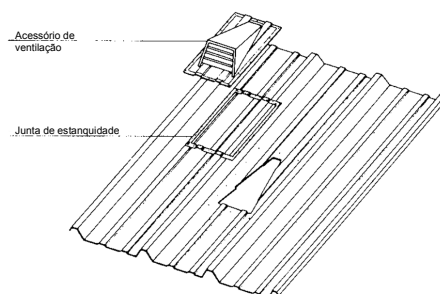
- A ventilação das coberturas pode ser assegurada pela cumeeira aplicando-se, complementarmente, acessórios de ventilação em zona corrente;

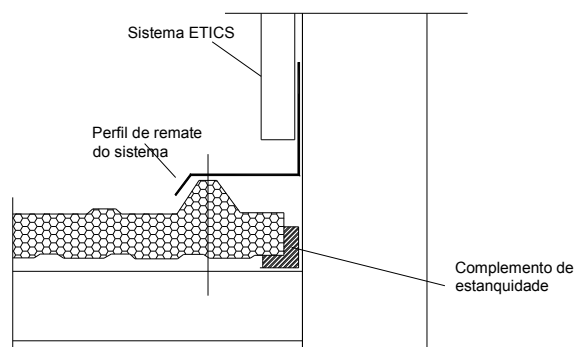
- No remate com a superfície vertical das paredes emergentes têm de ser usados acessórios próprios, compatibilizando-se com o revestimento da parede;

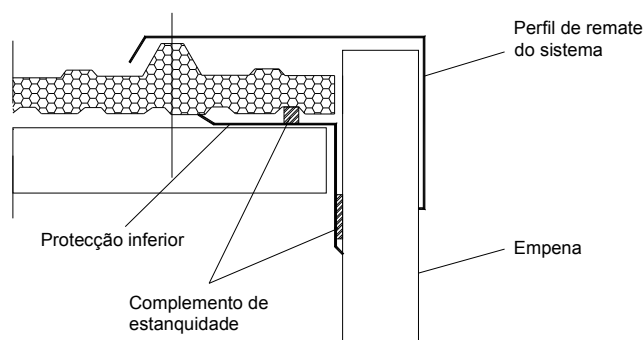
- No remate com as paredes de fachada em que não há paredes emergentes o remate realiza-se através da aplicação de acessórios do sistema, devendo ser garantida a estanquidade da ligação;

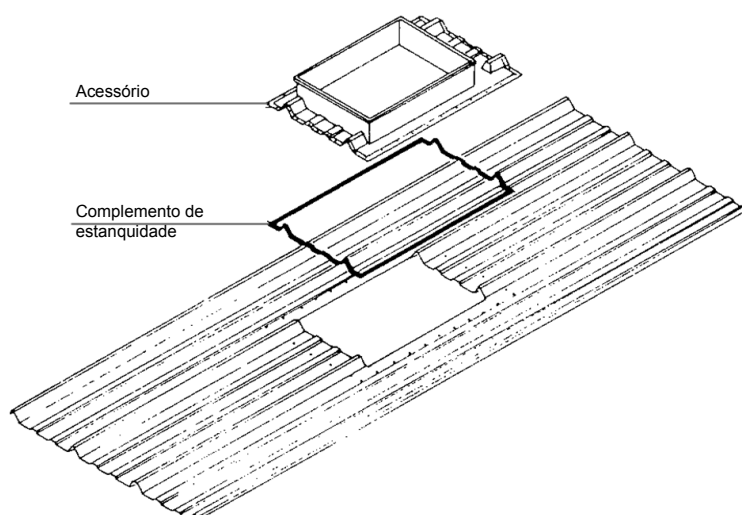
- No remate com as chaminés ou clarabóias devem usar-se acessórios próprios, devendo ser garantida a estanquidade da ligação, aplicando-se um rufo em zinco;

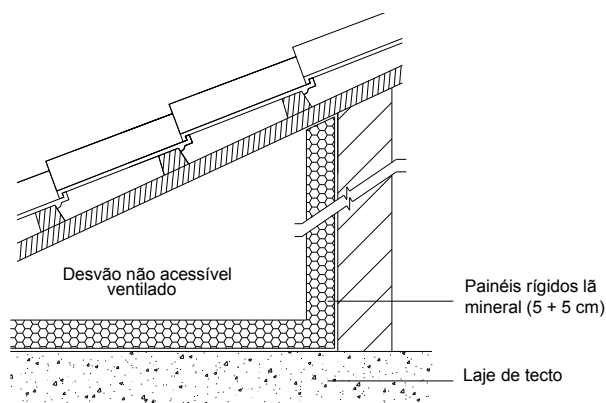
O isolamento térmico deve ser aplicado sobre a laje de esteira do desvão ventilado, caso este exista. Caso contrário, deve ser colocado sob a laje inclinada de cobertura.

O isolamento deve ser também aplicado nos elementos verticais, como muretes ou chaminés emergentes.

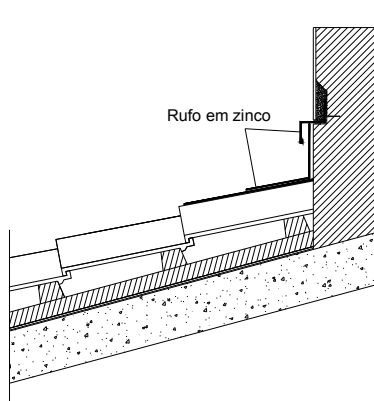
O remate com elementos verticais emergentes deve ser realizado com um rufo em zinco.

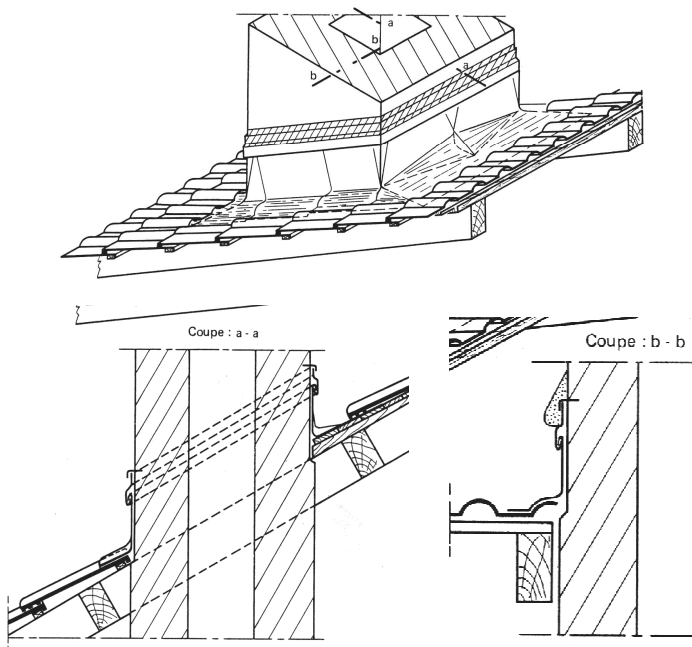
No caso de chaminés e clarabóias, deve também ser aplicado um rufo em zinco de acordo com a figura.

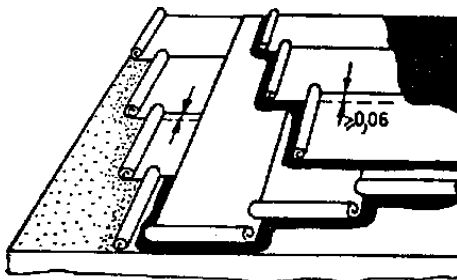
- Primário betuminoso;
- Feltro com betume elastomérico SBS e armadura em fibra de vidro;
- Feltro com betume elastomérico SBS e armadura em poliéster “auto-protégido” com elementos minerais de cor clara.

Estas camadas devem ser aplicadas de forma cruzada com sobreposição superior a 6cm.

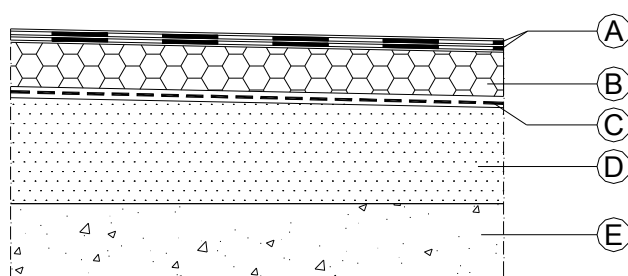
A configuração final deste tipo de cobertura e sistema de impermeabilização é expresso na figura abaixo.

- A - Sistema de impermeabilização
- B - Isolamento térmico
- C - Barreira pára-vapor
- D - Camada de forma
- E - Laje de betão

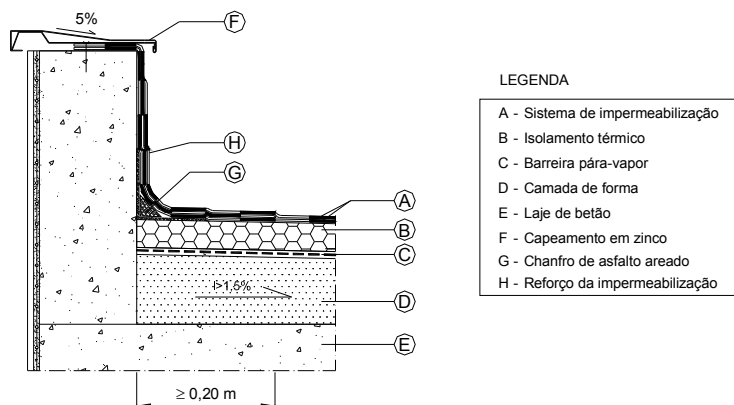
O remate com os elementos verticais como muretes, platibandas ou outros, deve ser feito pelo prolongamento das telas de impermeabilização conforme o demonstrado na figura.

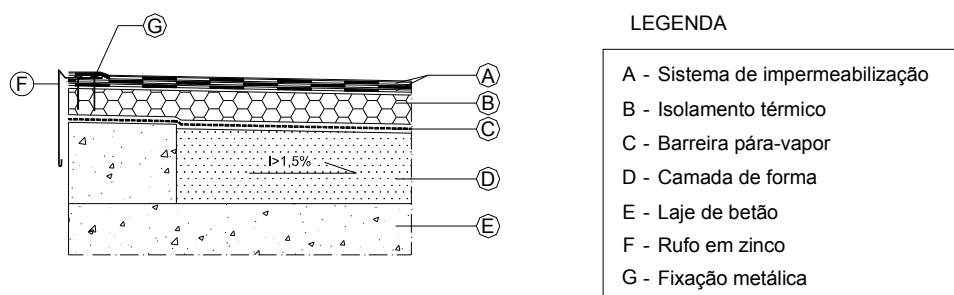
Caso se trate de um remate feito directamente com a fachada, a configuração é a que se segue.

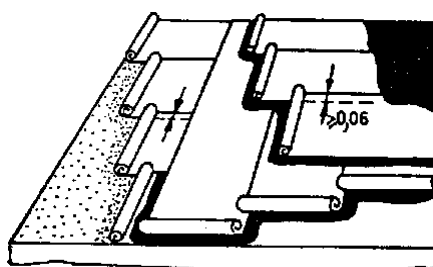
- Primário betuminoso sobre a laje de cobertura;
- Feltro com betume elastomérico SBS e armadura em fibra de vidro;
- Feltro com betume elastomérico SBS e armadura em poliéster com filme superior em polipropileno.

Estes feltros devem ser aplicados de forma cruzada com uma sobreposição superior a 6cm.

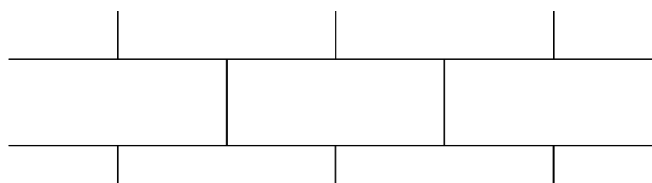
Sobre estes estratos devem ser aplicados o isolamento térmico em poliestireno extrudido, de acordo com a imagem, e um geotêxtil.

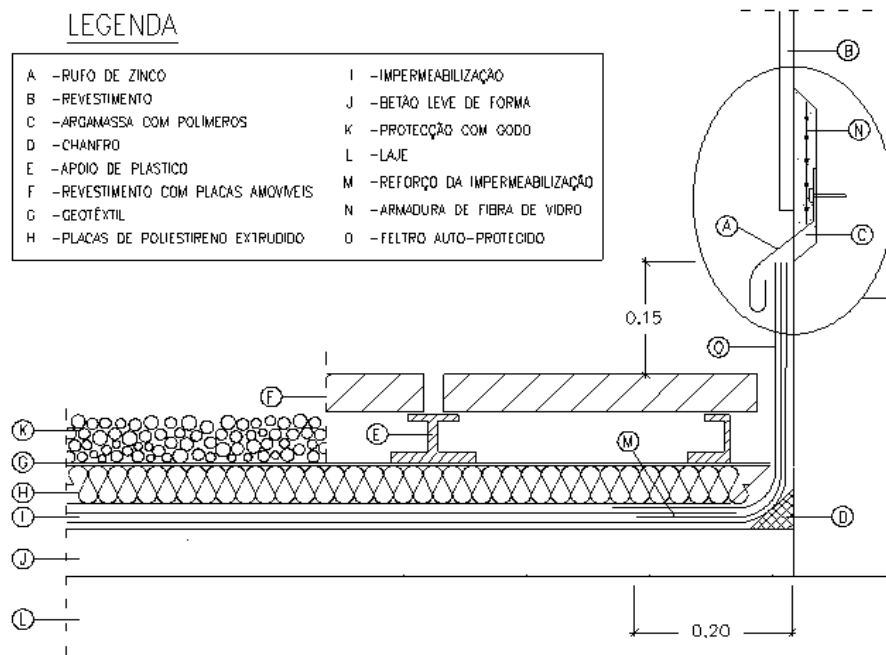
Caso se trate de um terraço não acessível deve ser aplicado um revestimento em godo lavado. Para além disso, no contorno das coberturas deve ser previsto um lastro com 0,8m a 1,6m de largura, com o objectivo de torná-las visitáveis para manutenção ou intervenções. Deve ser constituído por lajetas de betão e apoiar directamente sobre o godo. Podem instalar-se também caminhos de circulação intermédio com uma largura de 0,8m executado com lajetas de betão sobre apoios de plástico.

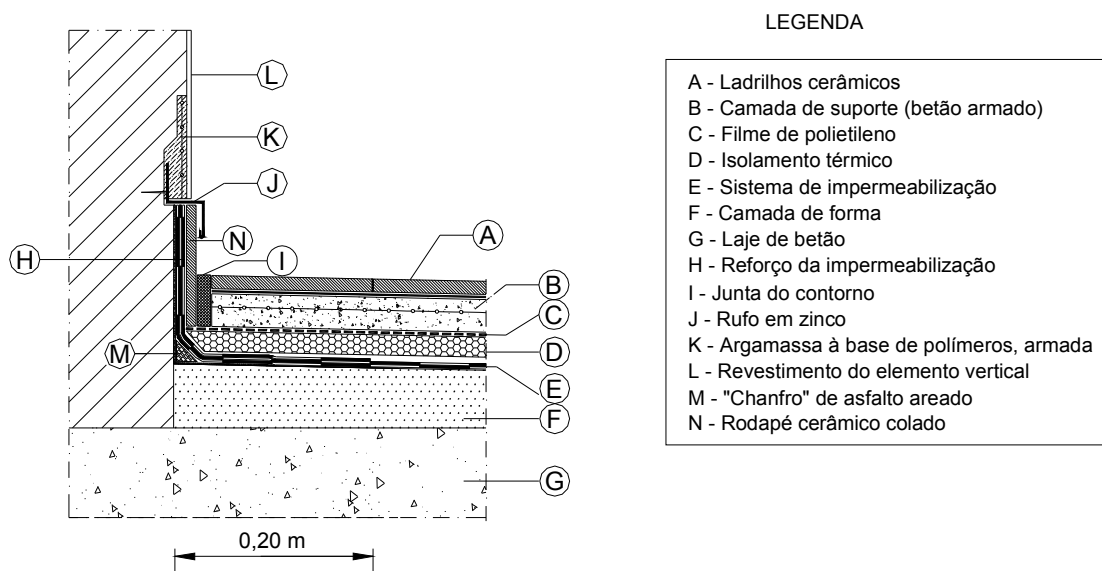
A ligação entre o sistema de impermeabilização e os muretes de contorno da cobertura deve ter a configuração demonstrada abaixo.

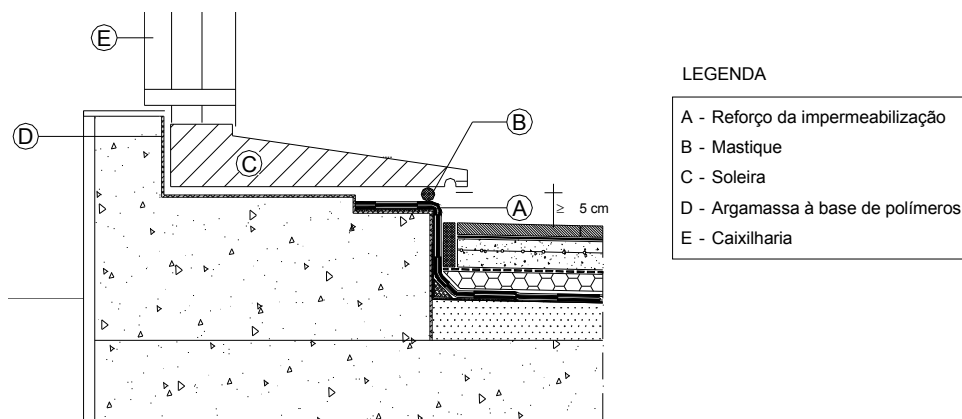
Quanto ao remate e reforço de impermeabilização com as soleiras dos vãos envidraçados devem ter a forma demonstrada na seguinte figura.

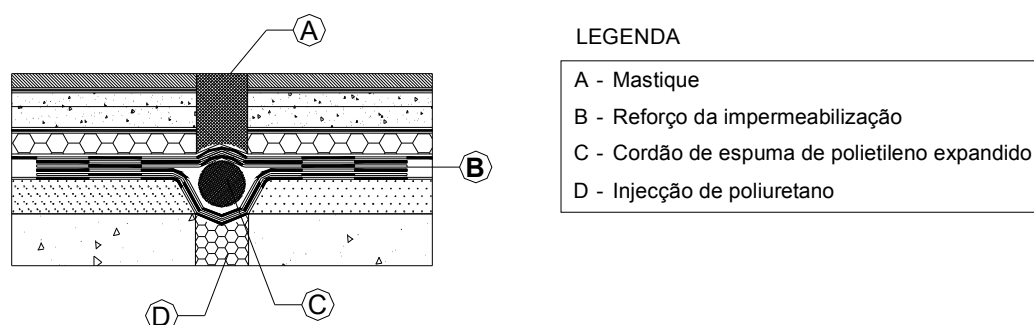
Por fim, o remate com as juntas de dilatação horizontais deve ser executado conforme o demonstrado.

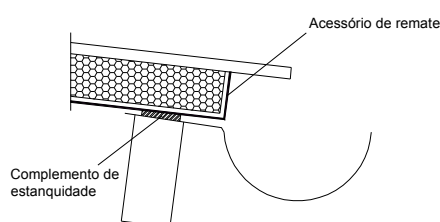
No caso de coberturas inclinadas cuja drenagem seja feita directamente para caleiras suspensas exteriores metálicas, estas devem ser pintados ou substituídos por elementos com configuração análoga, se se encontrarem degradados.

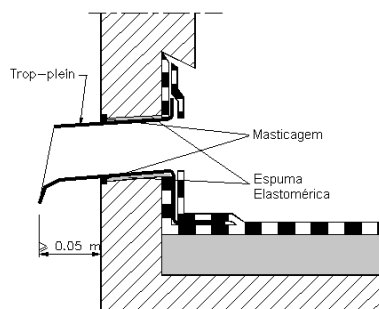
Para além disto, devem ser aplicados trop-pleins nas coberturas em terraço para prevenir inundações aquando do eventual entupimento das saídas para os tubos de queda. Estes devem ter uma secção superior ou igual à secção das saídas de águas pluviais da mesma cobertura e deve ser rectangular. Os trop-pleins são instalados entre o acabamento do terraço e o limite superior do remate vertical das telas. Estes elementos deverão ficar 5cm salientes em relação ao paramento vertical exterior, e deverão ter inclinação suficiente para formar pingadeira.

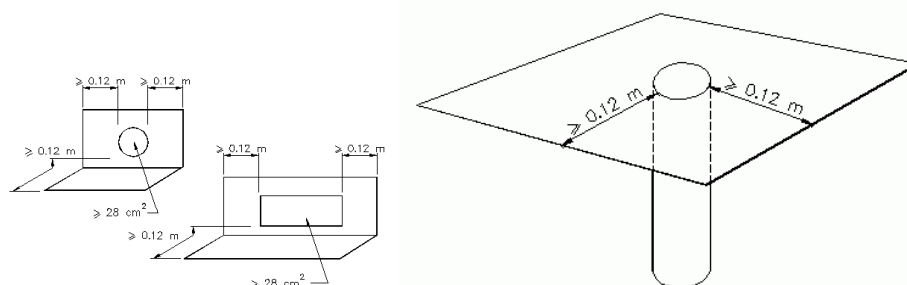
Esta ligação é feita por elementos pré-fabricados com abas, permitindo o remate das telas. Estes elementos devem ser cobertos com uma grelha metálica, facilmente removível para facilitar a limpeza e manutenção.

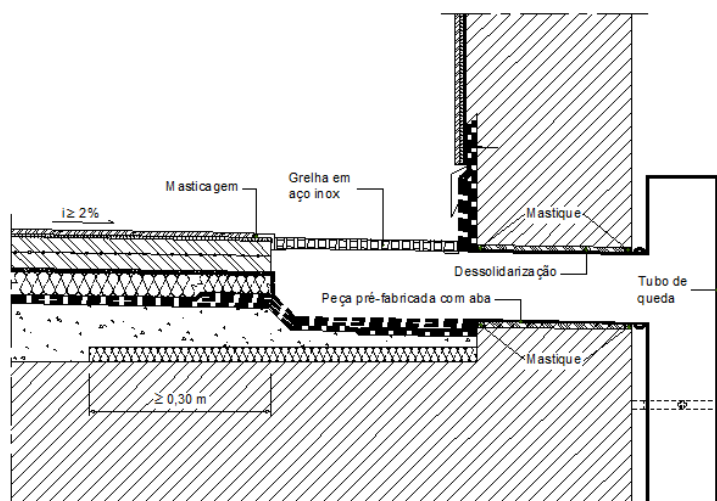
A configuração das ligações e remates de telas é apresentada na figura seguinte. No atravessamento do elemento construtivo a manta deve ser envolvida por um material que garanta a correcta dessolidarização.

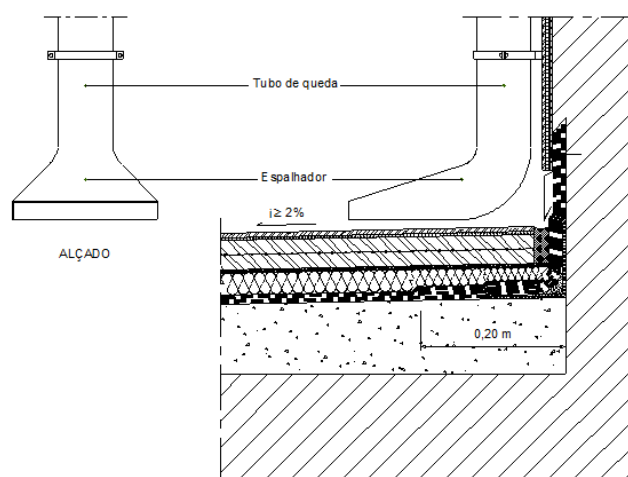
Os tubos de queda de águas pluviais instalados no exterior do edifício que se encontrem degradados deverão ser substituídos por tubos em zinco.

Superiormente devem ser rematados com um capitel que evite a entrada de sujidade.

Quando a drenagem é efectuada para terraços a cotas inferiores, a base dos tubos de queda deverá ficar à vista, com um espalhador, de forma a minimizar a concentração de água nesses pontos.

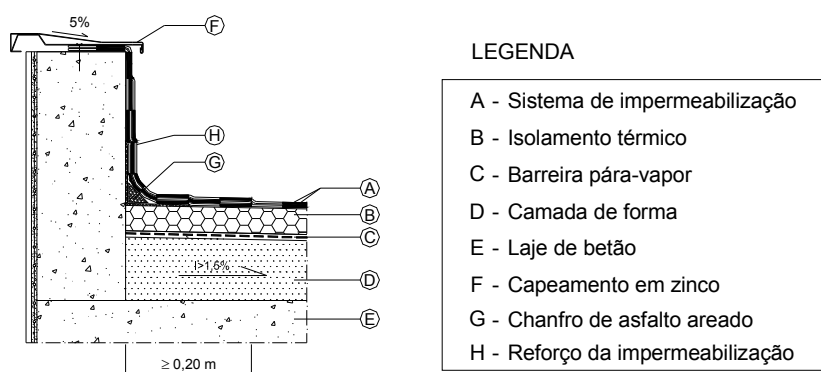
As paredes constituintes destes elementos são realizadas em betão armado ou alvenaria de tijolo. Caso a alvenaria não seja travada com uma cinta superior e pilaretes de betão é necessário proceder a esse travamento.

O sistema de impermeabilização da cobertura em terraço deve subir até ao remate, sendo reforçada a impermeabilização nessa superfície vertical.

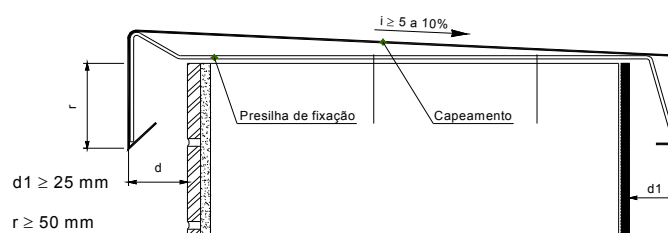
Deve ser aplicado um capeamento em zinco que conduza com pendente de 5% para o interior, evitando as escorrências para a fachada. Este elemento é fixado por clipagem a presilhas que devem ser colocadas na platibanda. Devem prever-se juntas de dilatação dos elementos em zinco com espaçamento máximo de 8m.

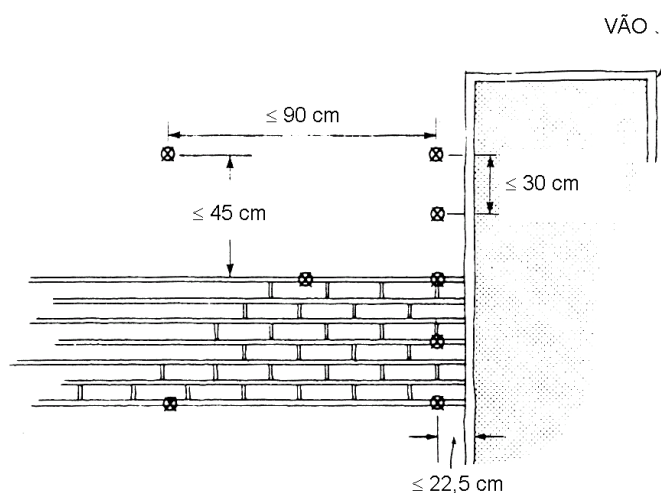
As zonas de parede que se encontrem muito degradadas, nomeadamente com destacamento ou queda do tijolo ou com grande número de fissuras, devem ser substituídas.

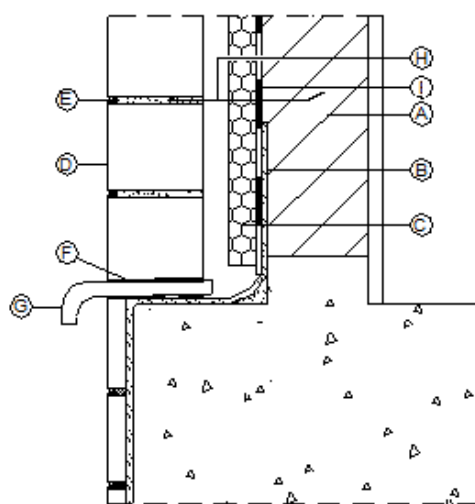
A reconstrução da alvenaria de tijolo face à vista pode ser uma oportunidade para a introdução de isolamento térmico entre os panos de parede, caso a obra em causa o possibilite. Para tal, deve começar por aplicar tinta impermeabilizante na superfície exterior do pano interior da parede, seguindo-se a aplicação do isolamento fixo ao suporte por parafusos. Com isto, na base das paredes deve ser realizada uma meia cana impermeabilizada e tubos de ventilação e saída de água. No topo devem ser deixadas juntas abertas para permitir a circulação do ar.

- A - Pano interior da parede
- B - Argamassa à base de polímeros
- C - Isolamento térmico
- D - Tijolo "face à vista"
- E - Argamassa impermeável
- F - Mastique
- G - Tubo em Aço Inox
- H - Ligadores em Aço Inox
- I - Impermeabilização betuminosa

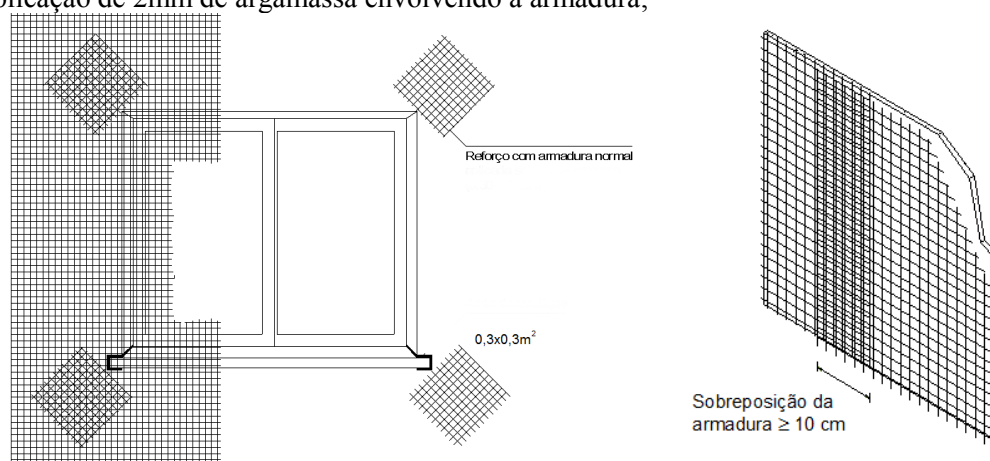
- Aplicação de um primário de ligantes sintéticos;
- Aplicação de camada de argamassa com cerca de 2mm;
- Sobreposição de armaduras nas emendas e reforço nos cantos dos vãos;
- Aplicação de 2mm de argamassa envolvendo a armadura;

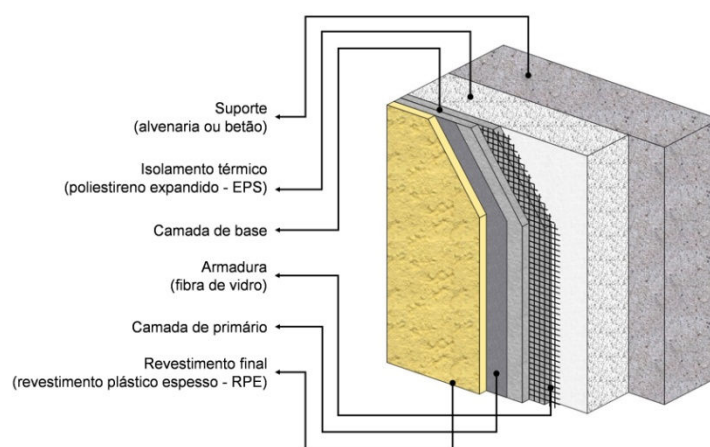
Este sistema é composto por várias camadas:

- Elemento de suporte;
- Isolamento térmico em poliestireno expandido (EPS);
- Camada de base
- Armadura em fibra de vidro;
- Camada de primário;
- Revestimento final em RPE (revestimento plástico espesso).

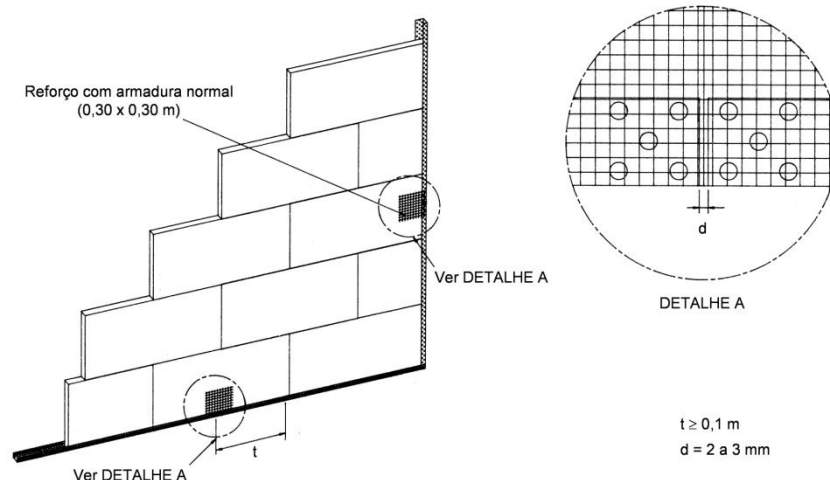
Após a remoção dos elementos fixos à fachada e o tratamento do suporte deve começar-se por montar, com parafusos, os perfis de arranque e laterais com espessura igual à do isolamento e que são colocados nos limites inferior e laterais da zona a revestir. Deve ser prevista a dilatação dos perfis pelo que se deve deixar um espaço entre cada um deles. Os perfis podem ser fixados sobre uma faixa de cola para impedir a ventilação entre o isolamento e o suporte.

A colocação dos painéis de isolamento é feita através de colagem, que pode ser feita por pontos ou bandas.

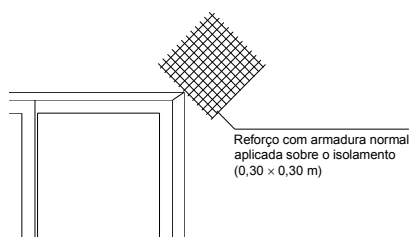
Antes da colocação da argamassa têm ainda que ser reforçados todos os cantos dos vãos e as juntas entre perfis metálicos com faixas de armadura de fibra de vidro de $0,3 \times 0,3 \text{ m}^2$, coladas sobre o isolamento.

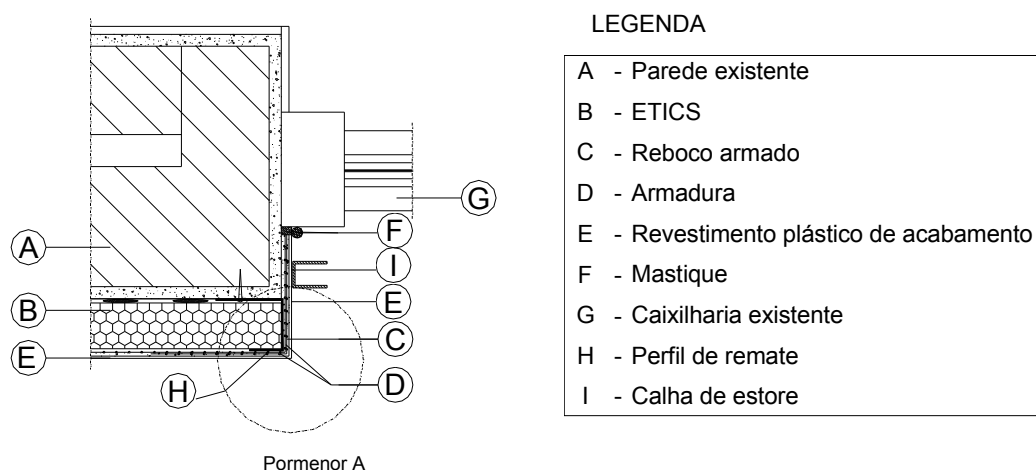
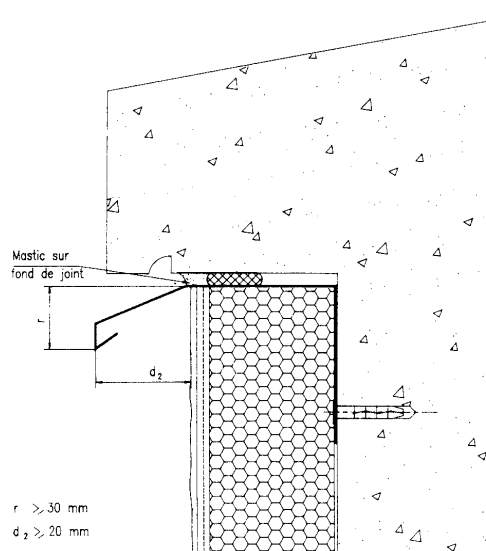
Estes pontos devem ser alvo de alguma pormenorização. A sua execução é feita recorrendo ao uso de perfis ou peças específicos para cada um dos casos e, em muitos dos casos, a zona circundante é alvo de reforço com armadura de fibra de vidro e o remate é feito com mástique. A título exemplar apresentam-se as ilustrações dos remates com as ombreiras dos vãos e com os seus peitoris.

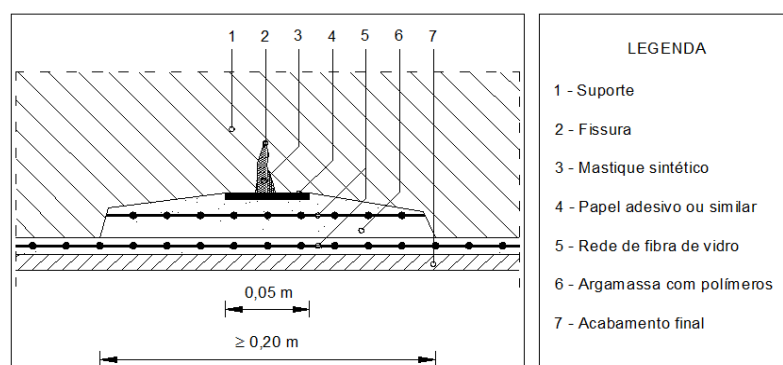
A zona picada envolvente da fissura é preenchida com argamassa de polímeros e coloca-se rede armada de fibra de vidro em duas camadas.

Quando se tratam de fissuras ocorridas na ligação entre diferentes elementos de suporte, deve ser aplicado reboco armado conforme o demonstrado na figura.

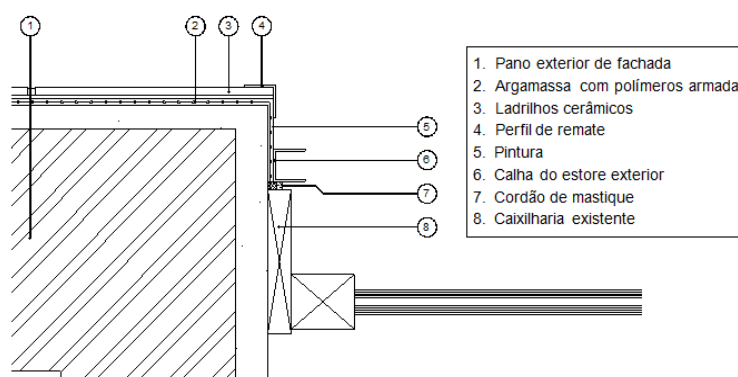
Os remates com os pontos singulares como ombreiras ou peitoris, são executados com mastiques ou com perfis de reforço nos cantos, como figura abaixo.

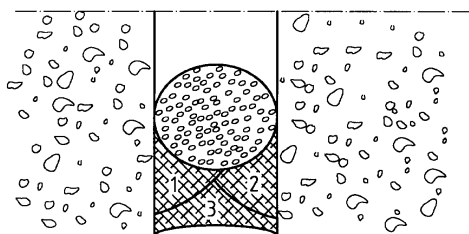
Insere-se um cordão de espuma de polietileno expandido no fundo da junta com diâmetro 25% superior ao da largura da junta.

As juntas devem ser então preenchidas de mástique. Se a sua largura for superior a 15mm, este é aplicado em três passagens de acordo com a figura.

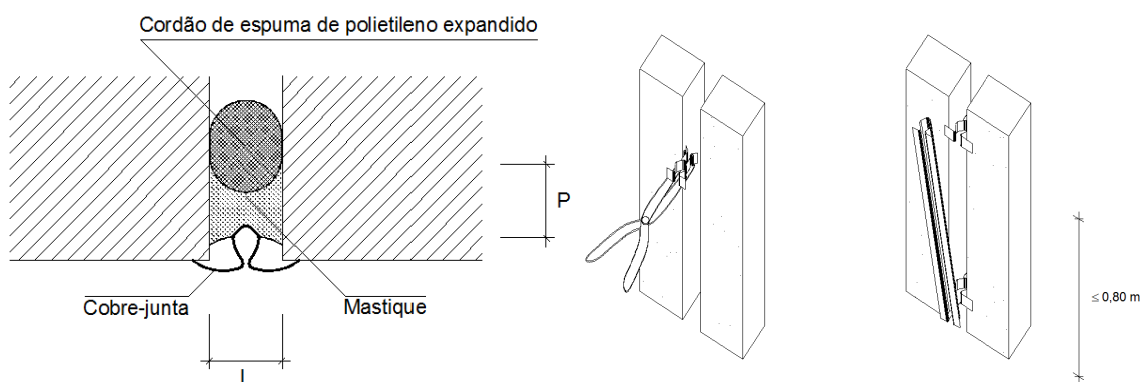
Por fim, coloca-se um cobre-juntas em aço inox.

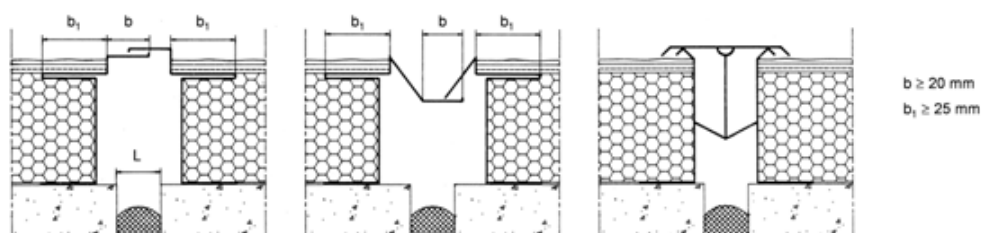
No caso de juntas de dilatação aplicadas em sistema ETICS, o procedimento deve ser semelhante ao enunciado, à excepção do cobre-juntas que pode ter uma das três configurações dispostas na figura.

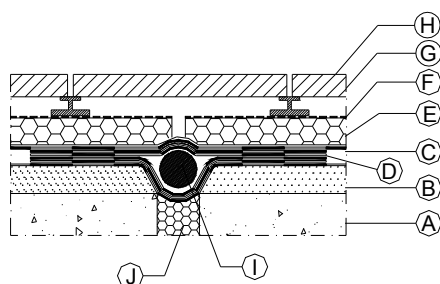
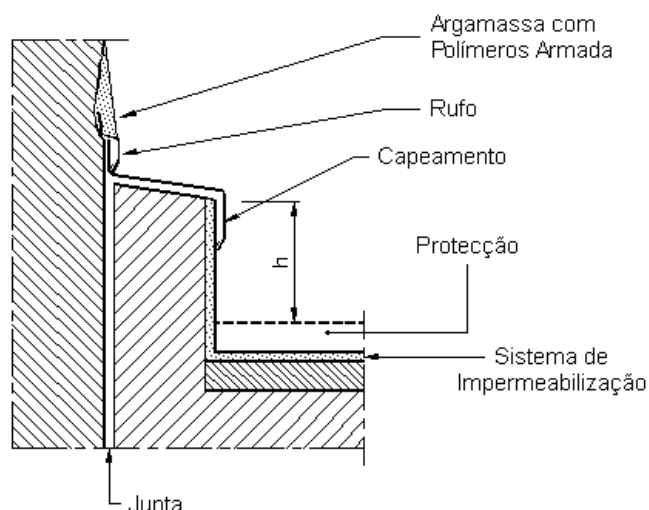
O tratamento deste tipo de juntas depende grandemente do elemento em causa. De uma forma geral, estas estão presentes em coberturas em terraço e varandas. O seu tratamento pressupõe frequentemente a injeção de poliuretano e um cordão de espuma de polietileno expandido. Quando for o caso, deve reforçar-se o sistema de impermeabilização nessa zona. Apresentam-se alguns exemplos ilustrativos das situações mais recorrentes.

- A - Laje de betão
- B - Camada de forma
- C - Impermeabilização
- D - Reforço da impermeabilização
- E - Isolamento térmico
- F - Geotextil
- G - Apoios
- H - Lajetas de betão
- I - Cordão de espuma de polietileno expandido
- J - Injecção de poliuretano

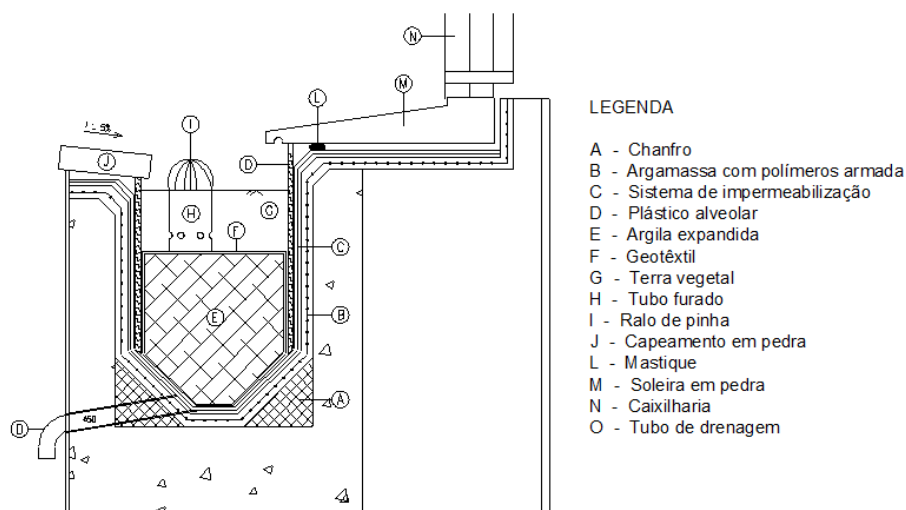
Por fim, coloca-se um tubo furado em toda a altura, colocando-se um ralo superiormente.

A configuração final da floreira deve apresentar-se como a da figura que se segue.

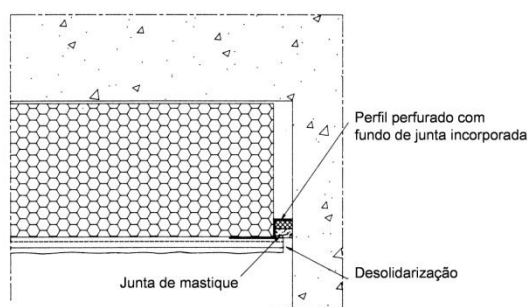
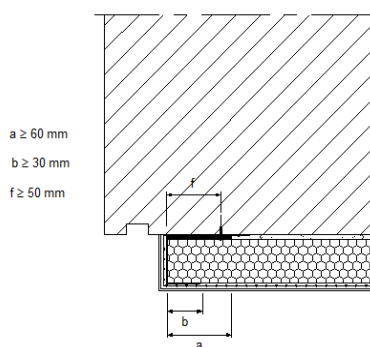
Encontram-se ilustrados aqui os pormenores dos remates com pontos singulares:

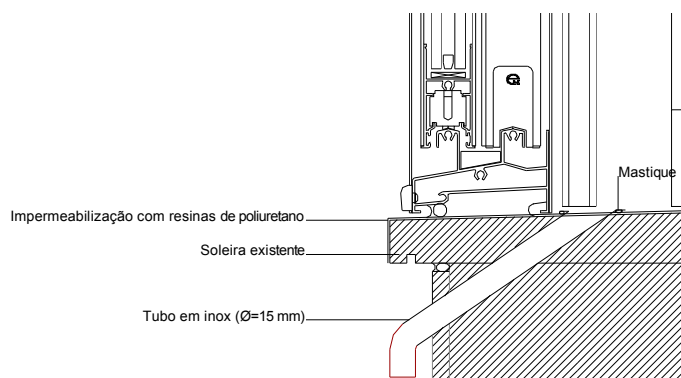
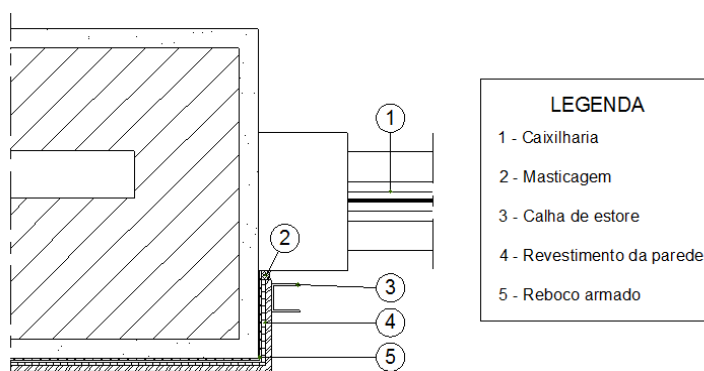
A ligação com o contorno deve ser masticada garantindo a estanqueidade à água e ao ar no contorno entre a janela e o suporte.

A drenagem na base dos perfis da caixilharia deve ser assegurada por tubos em inox como está representado na figura

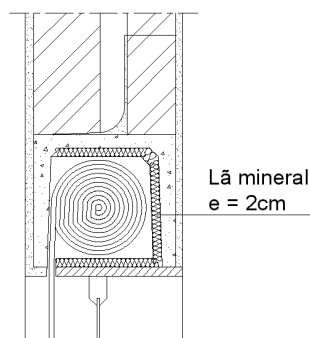
As caixas de estore devem ser isoladas interiormente com lã mineral de forma a melhorar o comportamento térmico e acústico.

As calhas dos estores devem ser fixadas às ombreiras.

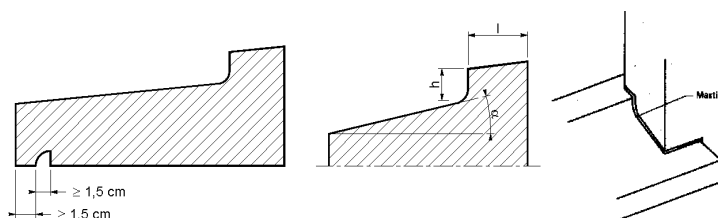
Os peitoris devem ter a configuração das figuras para impedirem a entrada de água no interior e as escorrências na fachada. Na base deve existir uma pingadeira e lateralmente devem ser prolongados para além dos limites do vão. A união com as ombreiras deve ser masticada bem como a base dos elementos.

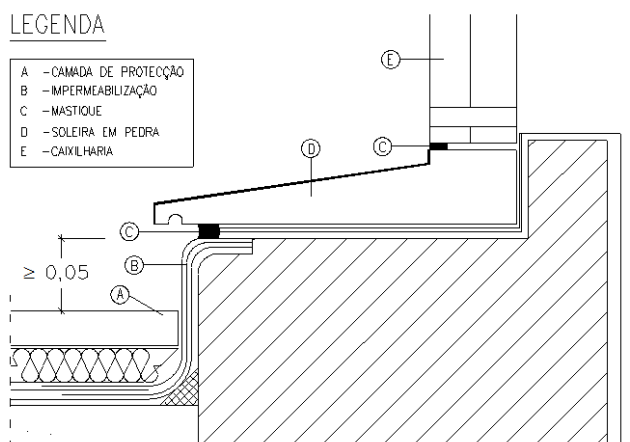
Quanto às soleiras devem ter a seguinte configuração.

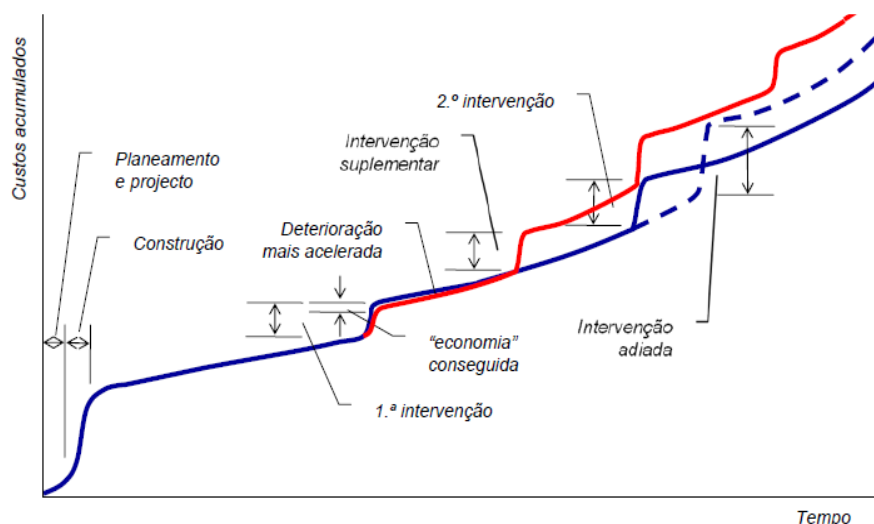
Figura 31 - Gráfico de custos acumulados num edifício [8]

Como é evidente, o controle dos custos é uma das prioridades máximas em qualquer tipo de obra. Numa análise dos gastos ao longo do tempo de vida útil de um edifício, figura 32, vemos que o investimento inicial, de planeamento, projecto e construção, é o maior, feito num curto espaço de tempo. Porém, é fácil perceber, pelo gráfico, que ao longo desse tempo a maior parte dos custos acumulados é respeitante à utilização, energia e às intervenções de reabilitação. É também facilmente visível que algumas destas obras que não sejam inteiramente eficientes levam à necessidade de mais operações de reabilitação – separação entre linha azul e vermelha. Para além disso, o adiamento de uma intervenção pode levar a custos mais elevados futuramente.

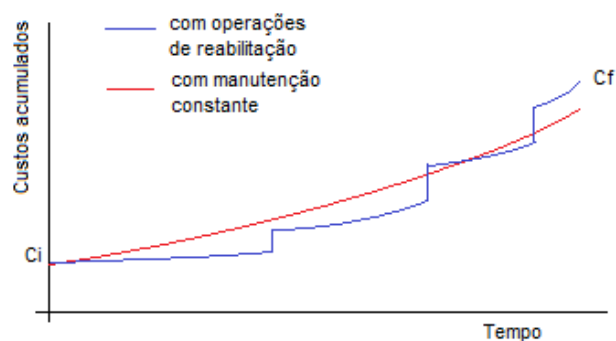
Figura 322 - Custo com manutenção vs reabilitação ocasional

Na figura 33 é possível ver-se a variação dos custos acumulados durante a vida útil de um edifício, caso seja feita manutenção constante ou apenas operações de reabilitação de quando a quando.

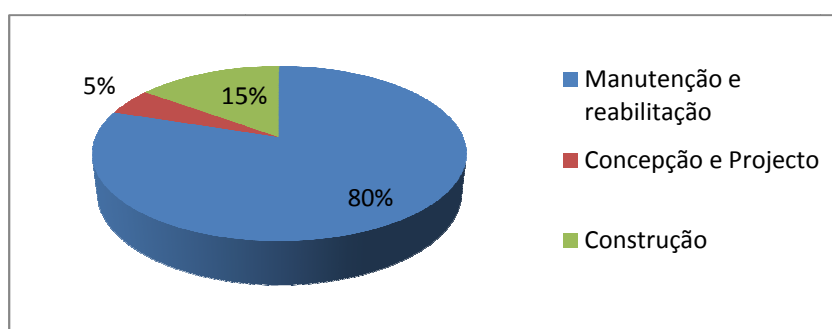
Figura 33 - Divisão dos custos na vida útil de um edifício [8]

Em suma, a maior fatia dos custos durante a vida útil de um edifício é respeitante à sua utilização e manutenção e a melhor solução é sempre ir realizando as operações necessárias para evitar ao máximo a deterioração. Isto não significa que as operações de reabilitação de fundo não sejam necessárias em qualquer altura da vida útil de um edifício pois, como foi dito anteriormente, nada é estanque ou eterno e tudo está sujeito à agressividade dos ambientes, ao estrago e desgaste devidos à utilização e à simples degradação com a passagem do tempo.

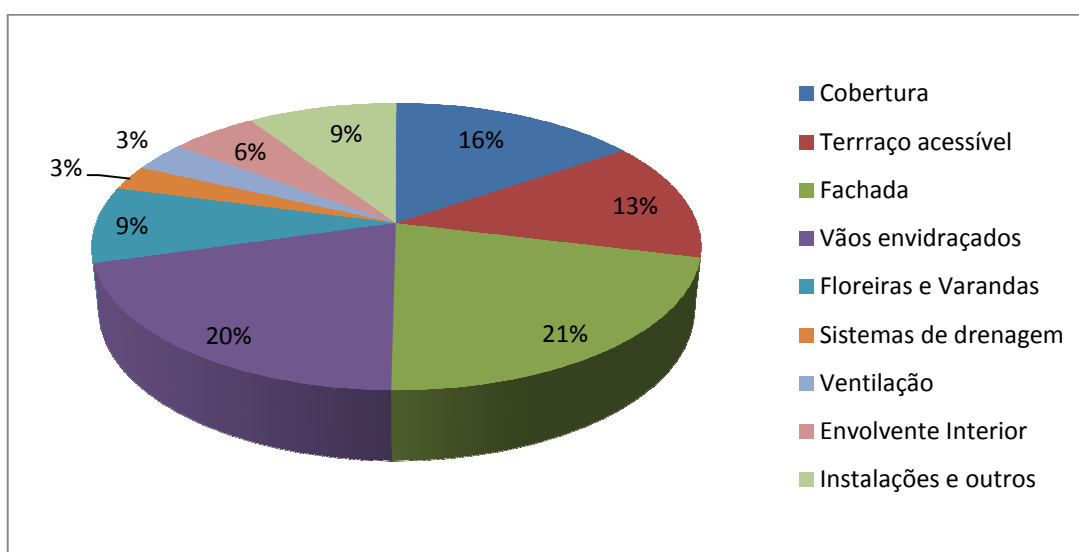
Figura 344 - Distribuição dos custos das soluções de reabilitação na amostra

A primeira fase do cálculo dos custos compreendeu uma contabilização do peso que cada uma das principais intervenções pode ter no total das obras. O resultado encontra-se explicitado na figura 36. São apresentados unicamente os elementos intervencionados cuja proporção, no total dos custos da obra, revela alguma relevância. Como se pode constatar, e como seria de esperar, as operações de reabilitação de coberturas, terraços, paredes de fachada e vãos envidraçados são responsáveis por mais de metade das importâncias investidas, não só por apresentarem as maiores áreas, mas também por serem os elementos onde se encontra um grande número de patologias.
